Barrage de Brissa

Rapport expertise Juillet 2019

Barrage de Brissa Rapport d'expertise

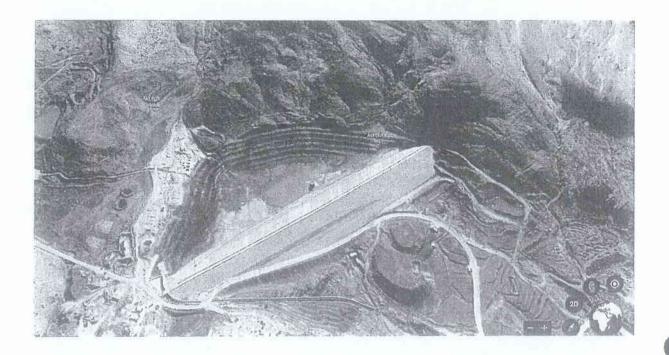
Elle montre les éléments suivants :

- La très grande hétérogénéité du site visible grâce aux différentes couleurs des roches présentes sur le site
- La dégradation rapide des talus du réservoir
- L'absence de structure de contrôle des eaux entrants dans le réservoir.
- Finalement l'absence d'eau sauf dans une petite partie ou une membrane a été posée.

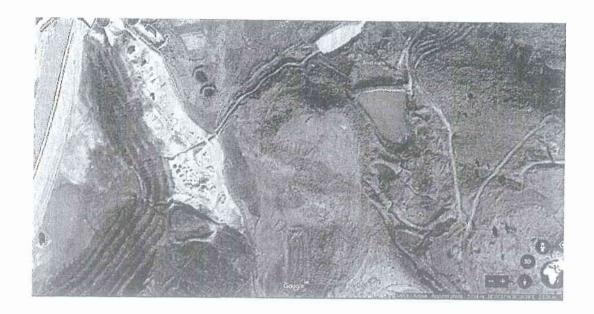
On peut voir sur la photo suivante la présence de petits lacs privés preuve que le basalte altéré peut être une étanchéité naturelle. Nous n'avons pas de topographie précise mais d'après le rapport² sur l'étanchéité du réservoir l'épaisseur de basalte au niveau des petits lacs serait alors de plus de 20m.

En outre l'expert international a vérifié que le matériau n'est pas dispersif. Ce résultat est attendu car nous ne sommes pas en présence d'argiles marines mais d'argile provenant de l'altération du basalte. Le mécanisme menant à la dispersivité (présence d'atomes sodium Na) n'est pas présent.

Le problème principal est bien entendu le **gradient hydraulique** qui peut créer des érosions par vitesse excessive sur les particules argileuses. Cela est valable tant pour les talus (vitesse d'entrainement) ou si le gradient est trop élevé (instabilité des particules)

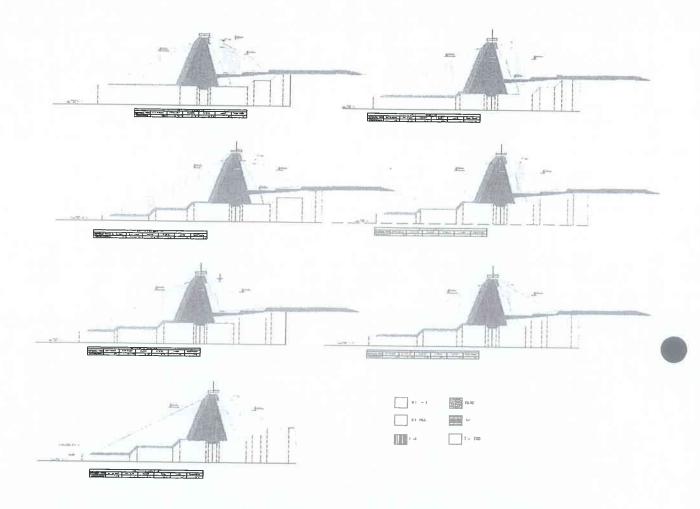
Comme indiqué plus haut le projet a été modifié comme présenté sur les coupes types cidessous.

Nous ne remettons pas en question la conception du barrage somme toute traditionnelle pour un barrage en terre. Le noyau a été dessine pour un gradient hydraulique de 3.

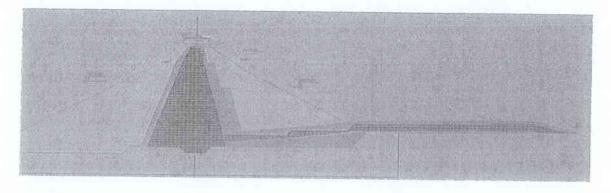
Nous sommes plus circonspects par l'adoption d'un tapis argileux. Le tapis en argile repose sur une transition de dimension maximale 100 mm. Cette transition nous parait trop ouverte pour être filtre avec l'argile. Une solution raisonnable pour le tapis amont aurait été de haut en bas ; argile, filtre, transition. En outre l'épaisseur de l'argile semble bien faible. Le gradient hydraulique est, nous semble-t-il, trop fort.

L'issue principale dans cette modification ainsi que dans la conception originale du projet était l'hypothèse que le basalte apparent dans le réservoir est étanche, ce qui n'est pas le cas et seule une étanchéité artificielle permet d'assurer l'étanchéité.

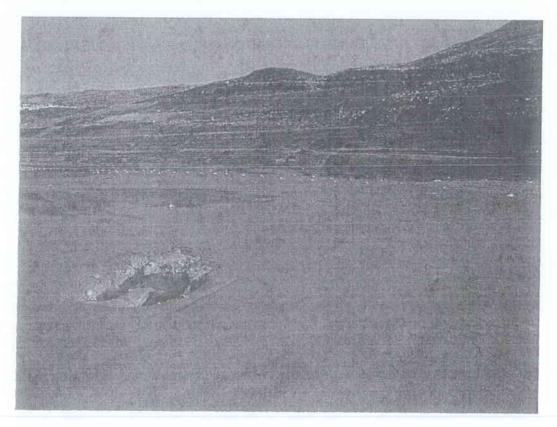
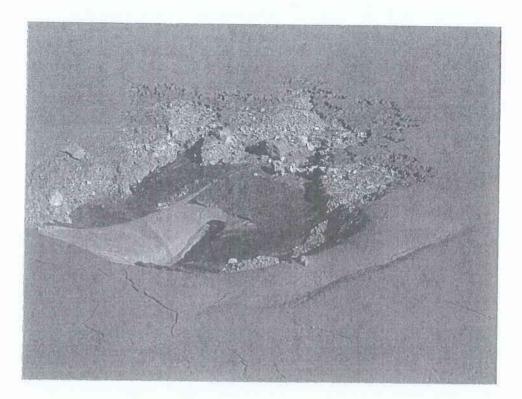
Le rapport relatif à la visite du 7 novembre 2012 décrit le comportement de la partie étanchée par une membrane et un géotextile et en décrit les problèmes. Nous ne détaillerons pas ces dommages plus en avant si ce n'est de montrer un cas typique d'endommagement

Il est à noter que cet incident est apparu avec un réservoir dont le niveau était de 7 mètres inferieur au niveau de la retenue normale.

C'est le phénomène que nous avons rencontré à la retenue des herbes Blanches citée en Annexe 2.

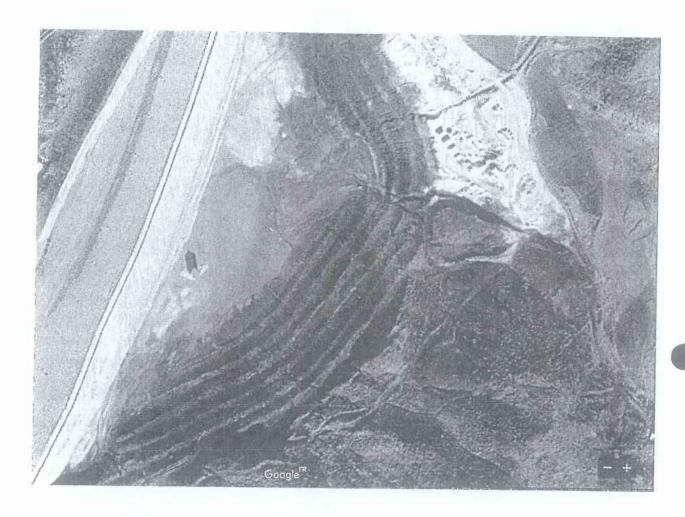
La solution adoptée dans la conception initiale ainsi que dans la solution modifiée pour la création du réservoir consiste en excavant des talus à l'amont formé de pentes raides et de risbermes, cette solution n'est pas compatible avec des pentes de réservoir soumis à des phénomènes de vidange, de batillage et de stabilité générale par manque de maitrise des écoulements et des pressions venant de l'amont

La photographie ci-dessous montre l'étendue des problèmes.

Reprofilage des excavations amonts avec une pente de l'ordre de 1,8H/1V et installation d'un drainage en bas de talus relié au tapis drainant du fond de retenue.

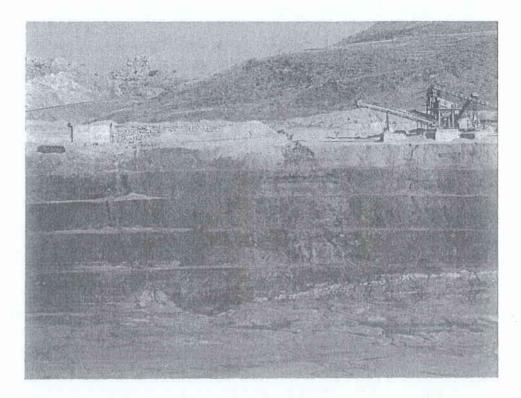
Les talus de l'excavation amont ne sont pas stables. On doit profiter de l'effondrement visible pour pratiquer une analyse en retour pour comprendre le régime d'écoulement.

Il y a visiblement des bancs dits calcaires qui amènent de l'eau horizontalement. Ce calcaire n'est pas homogène. A Balaa nous avons trouvé au-dessus d'un banc calcaire des horizons plus marneux qui crée ce qu'on nomme en anglais des « water bearing features ».

On peut voir sur les photos des signes d'érosion dus aux agents météoriques mais également au batillage.

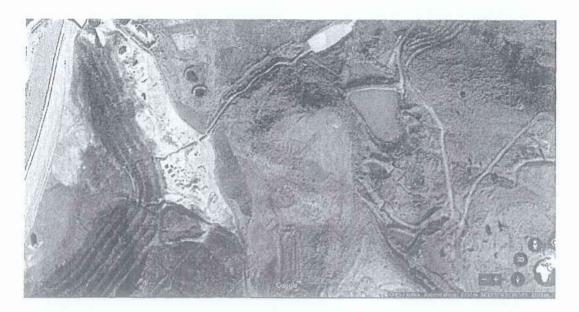
Comme on peut le voir sur l'image ci-dessus il n'existe aucun contrôle des débits entrants. On peut voir plusieurs ruisseaux pénétrant directement dans le réservoir.

On peut aussi noter la présence de plusieurs retenues collinaires dont la fonction et le mode opératoire ne nous sont pas connus.

On peut voir un cône de sédiments dont le volume n'est pas connu. L'étude hydrologique estime pour le bassin versant de Nabeh El Breissa un apport solide annuel variable entre 1 500 et 2 000 m³ pour un bassin versant de 1.65 Km².

Le souci principal, autre que la réduction de volume, est que dans l'hypothèse d'une réhabilitation par revêtement étanche, les réparations éventuelles seront difficiles. Il est donc raisonnable de prévoir de capter ces sédiments au moyen d'un piège à sédiments d'un volume de 20 000 m3.

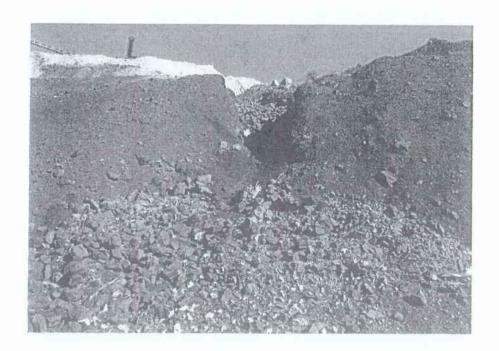
Un ravinement profond du talus amont.

Comme on peut le voir sur la photographie ci-dessous le captage des thalwegs et absolument nécessaire.

Construction de structures de contrôle des eaux provenant des thalwegs
