# Barrage de Brissa

Rapport expertise Juillet  
2019

YZIQUEL Alain

wat/19/4

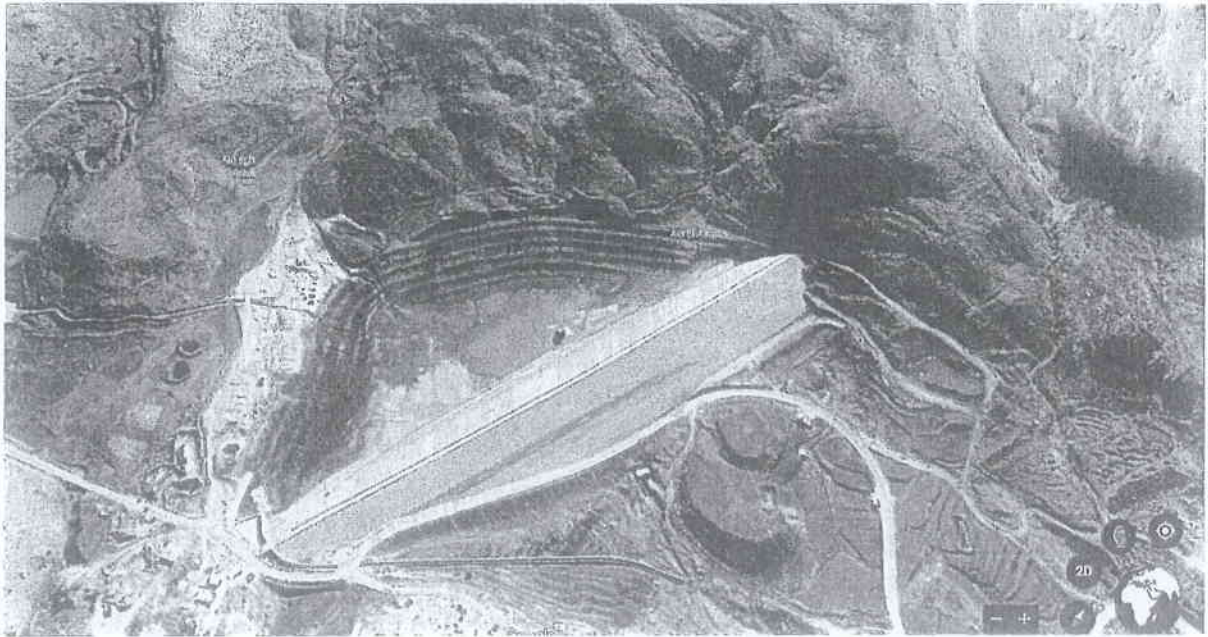
Elle montre les éléments suivants :

- La très grande hétérogénéité du site visible grâce aux différentes couleurs des roches présentes sur le site
- La dégradation rapide des talus du réservoir
- L'absence de structure de contrôle des eaux entrants dans le réservoir.
- Finalement l'absence d'eau sauf dans une petite partie où une membrane a été posée.

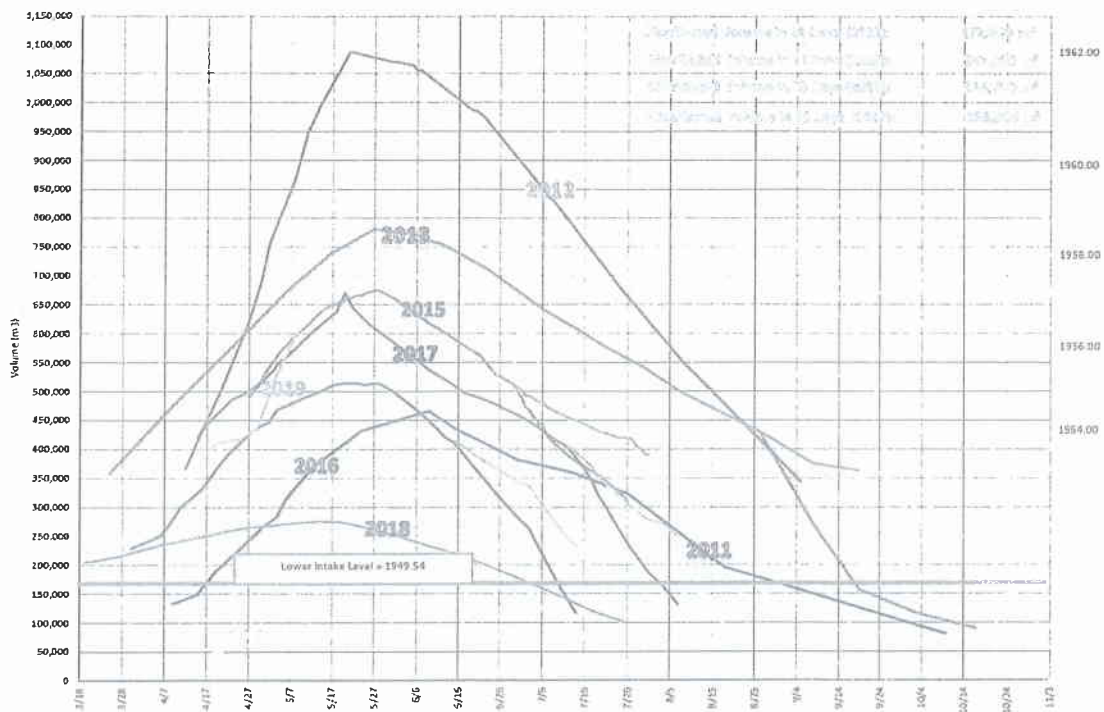
Lake Filling Curve Comparison 2011 to 2019

Le premier remplissage a eu lieu en 2009. Les fuites ont été telles que le niveau maximum n'a été que de quelques mètres au-dessus du fond du réservoir

L'installation de 20000 m2 de membrane n'ont eu que peu d'effet sur le débit de fuite.

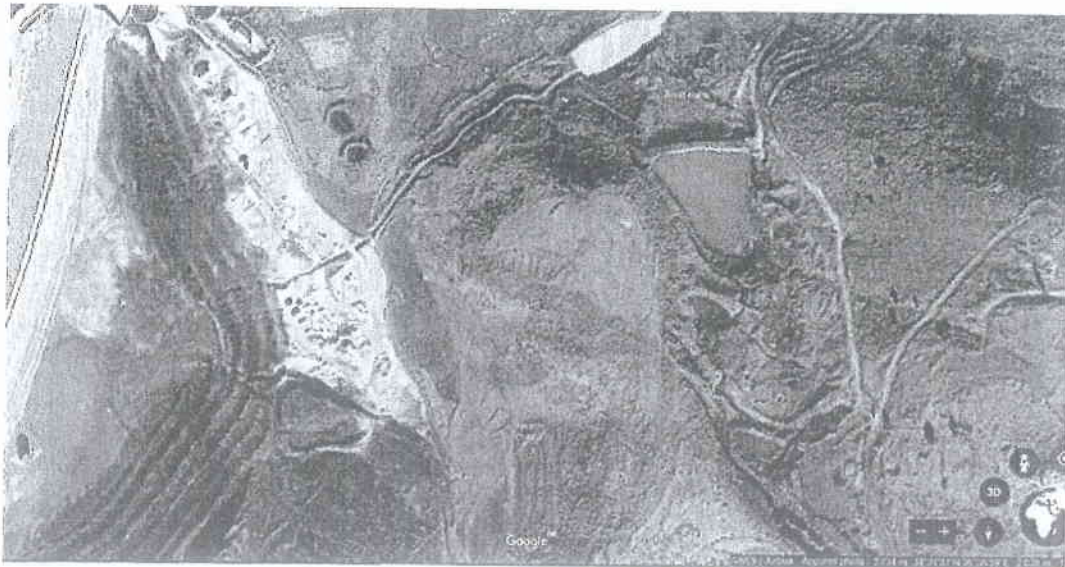
On peut voir sur la photo suivante la présence de petits lacs privés prouve que le basalte altéré peut être une étanchéité naturelle. Nous n'avons pas de topographie précise mais d'après le rapport<sup>2</sup> sur l'étanchéité du réservoir l'épaisseur de basalte au niveau des petits lacs serait alors de plus de 20m.

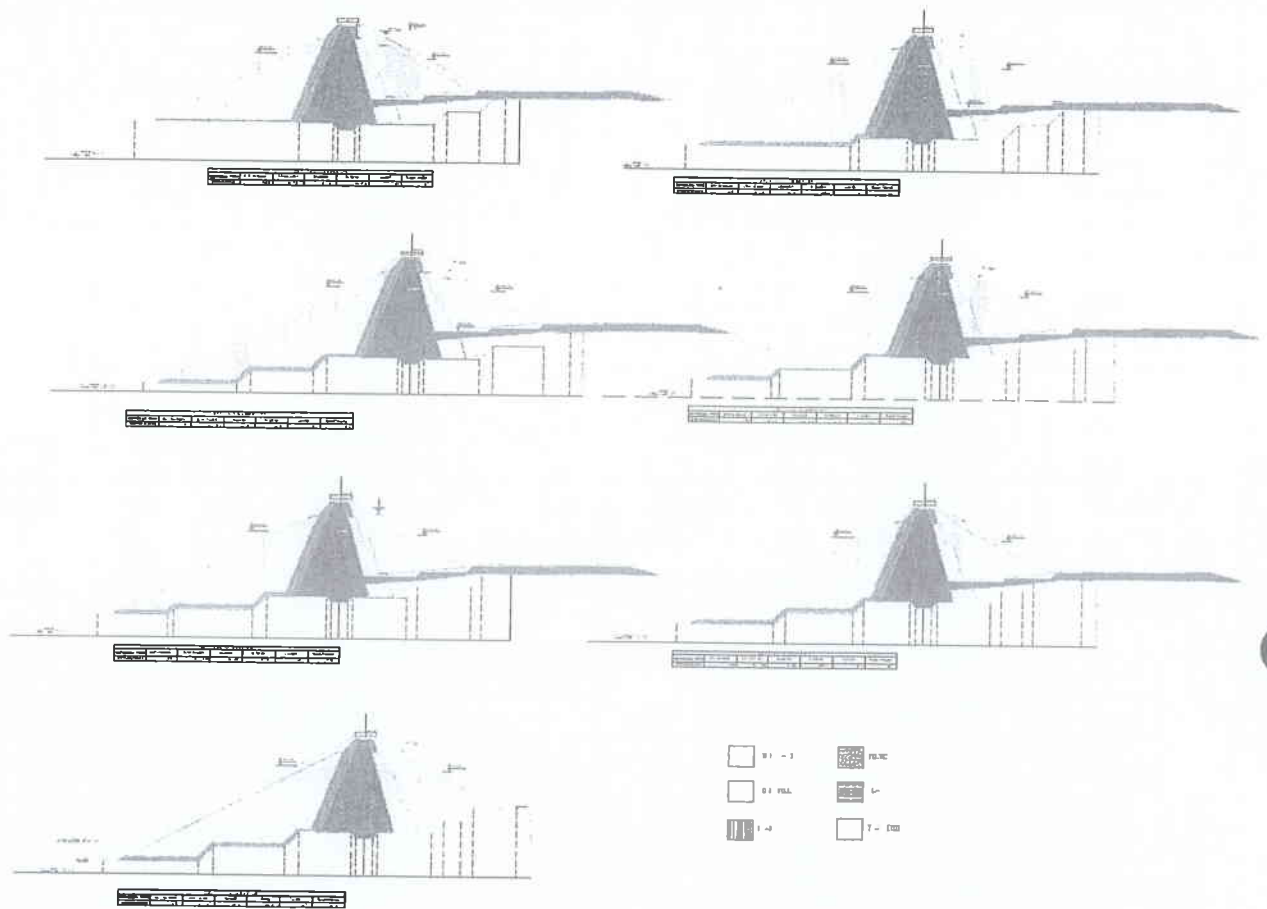
Comme indiqué plus haut le projet a été modifié comme présenté sur les coupes types ci-dessous.

Nous ne remettons pas en question la conception du barrage somme toute traditionnelle pour un barrage en terre. Le noyau a été dessiné pour un gradient hydraulique de 3.

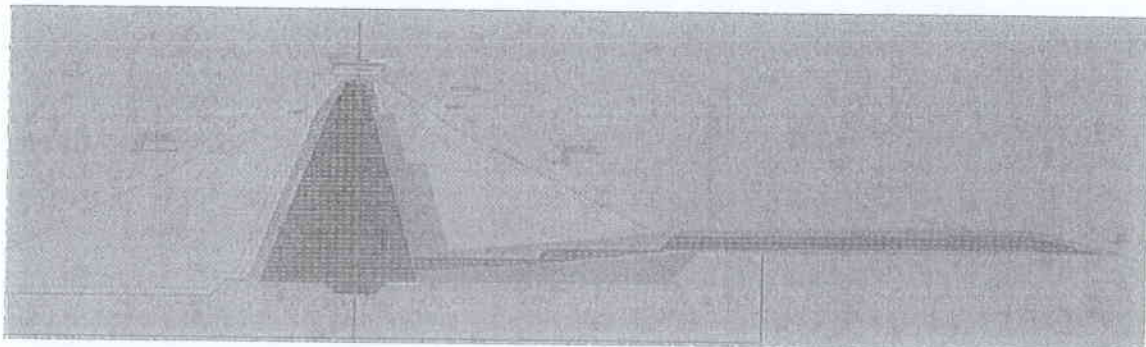
Nous sommes plus circonspects par l'adoption d'un tapis argileux. Le tapis en argile repose sur une transition de dimension maximale 100 mm. Cette transition nous paraît trop ouverte pour être filtré avec l'argile. Une solution raisonnable pour le tapis amont aurait été de haut en bas ; argile, filtre, transition. En outre l'épaisseur de l'argile semble bien faible. Le gradient hydraulique est, nous semble-t-il, trop fort.

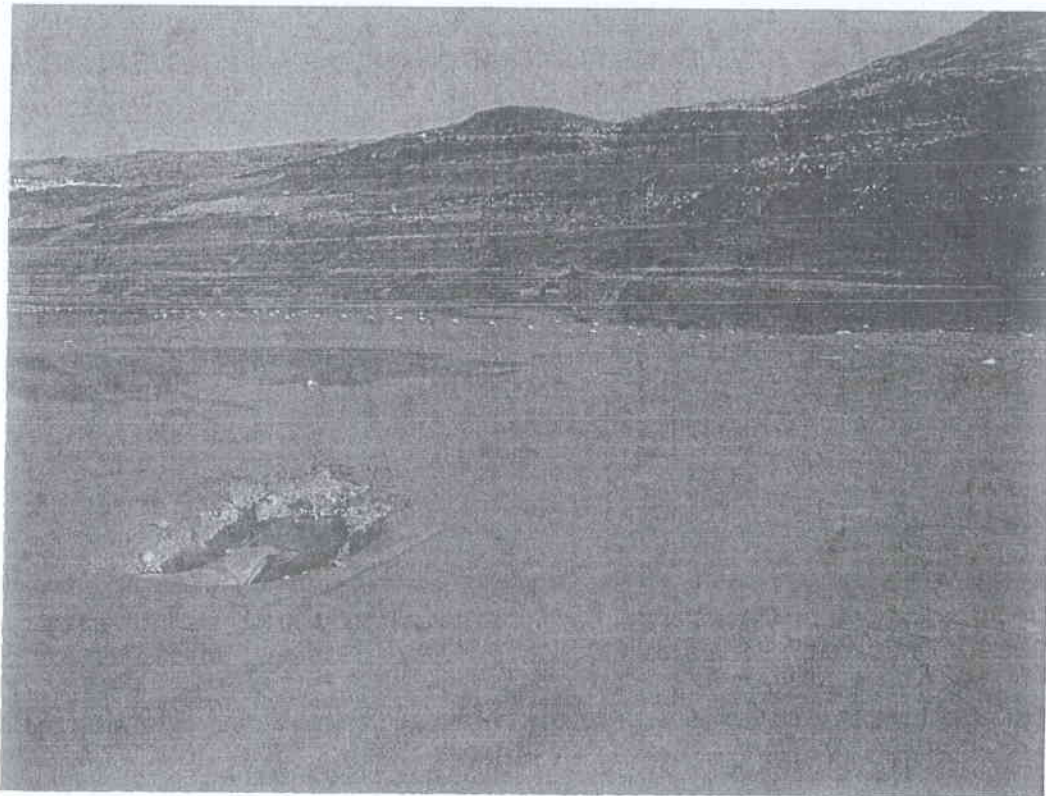
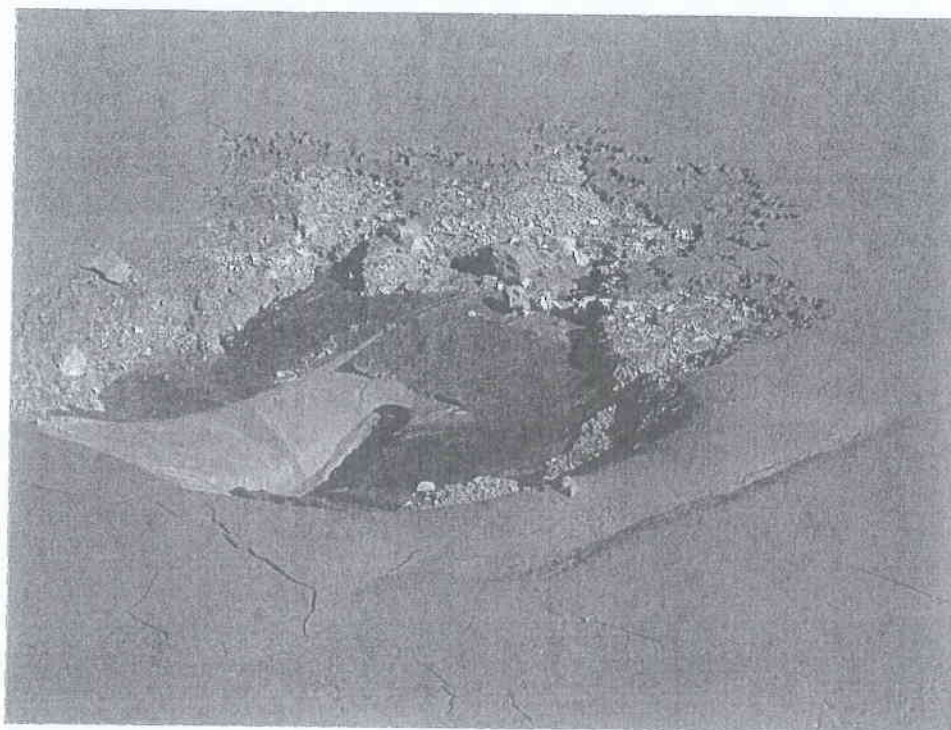
Le rapport relatif à la visite du 7 novembre 2012 décrit le comportement de la partie étanchée par une membrane et un géotextile et en décrit les problèmes. Nous ne détaillerons pas ces dommages plus en avant si ce n'est de montrer un cas typique d'endommagement

Il est à noter que cet incident est apparu avec un réservoir dont le niveau était de 7 mètres inférieur au niveau de la retenue normale.

C'est le phénomène que nous avons rencontré à la retenue des herbes Blanches citée en Annexe 2.

Il ne fait maintenant aucun doute que le réservoir doit être étanché complètement.

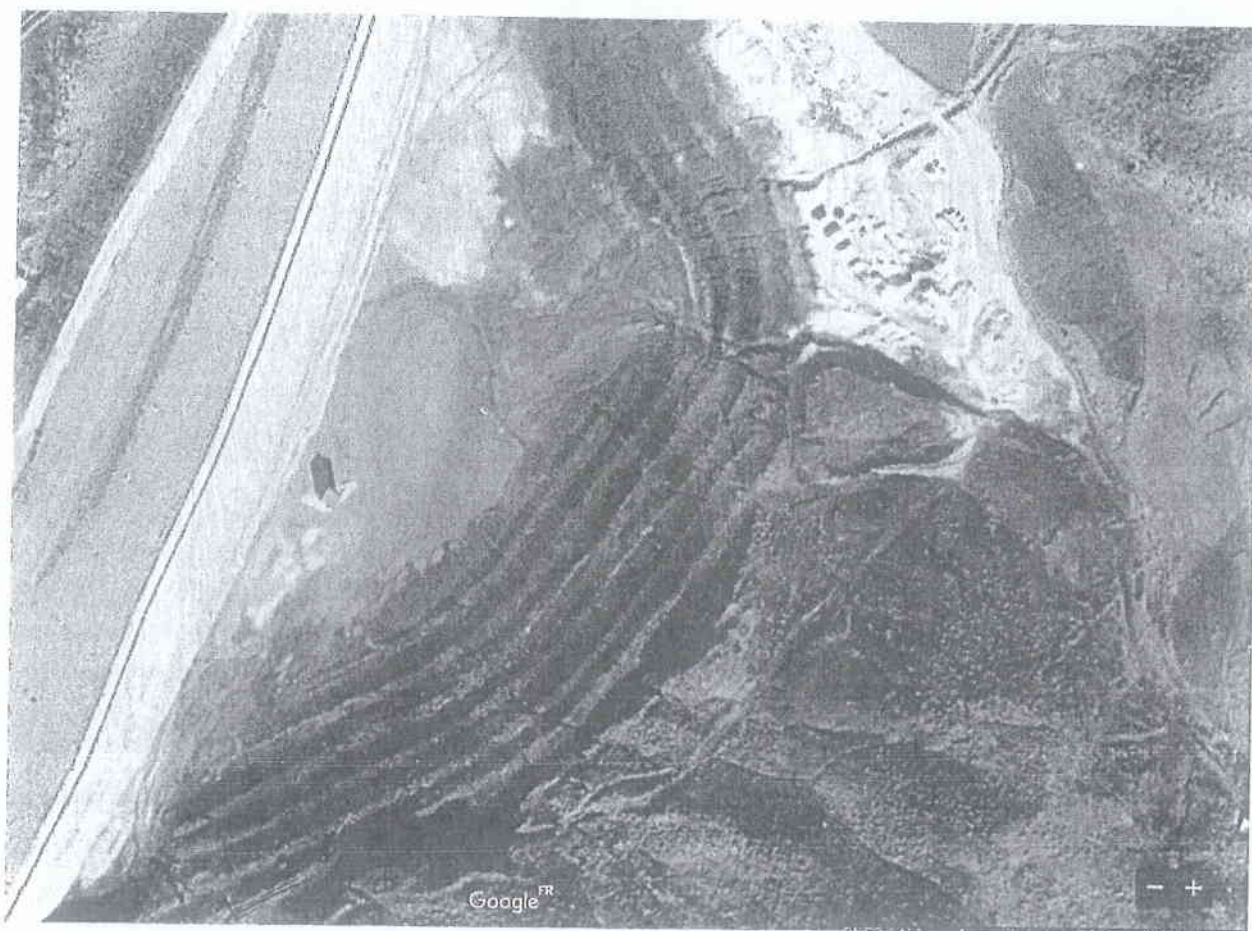
La solution adoptée dans la conception initiale ainsi que dans la solution modifiée pour la création du réservoir consiste en excavant des talus à l'amont formé de pentes raides et de risbermes, cette solution n'est pas compatible avec des pentes de réservoir soumis à des phénomènes de vidange, de battillage et de stabilité générale par manque de maîtrise des écoulements et des pressions venant de l'amont

La photographie ci-dessous montre l'étendue des problèmes.

Les talus de l'excavation amont ne sont pas stables.  
On doit profiter de l'effondrement visible pour pratiquer une analyse en retour pour comprendre le régime d'écoulement.
