**تقرير كشف**

**الموضوع:** تقرير الكشف الميداني على مجرى نهر العاصي

١. **الموقع:** مجرى نهر العاصي ابتداء من منطقة المخاضة الى نقطة الدردارة

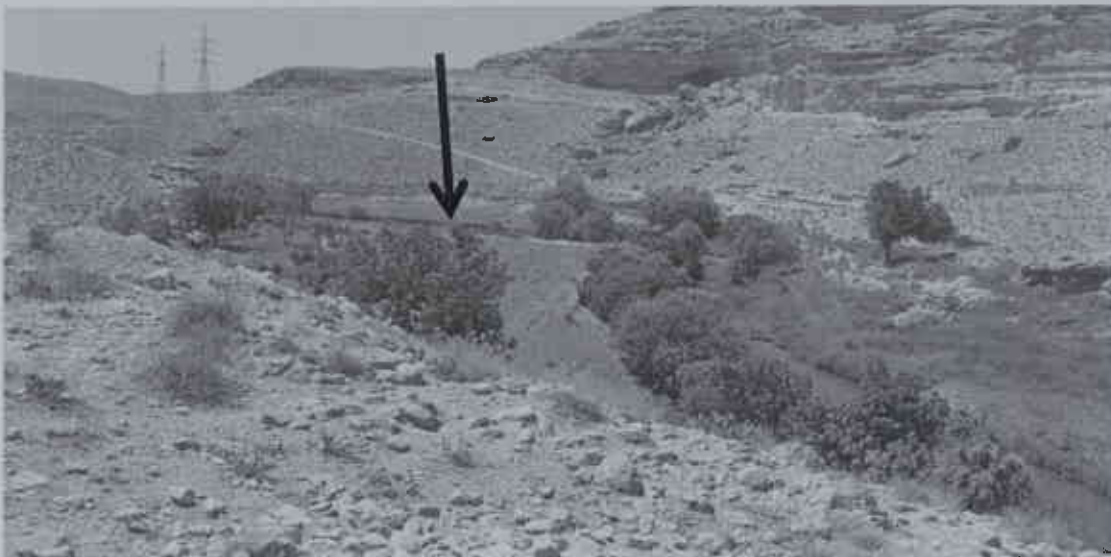
منطقة المخاضة حيث بداية القسطل ويبدو خلو المنطقة من مصادر التلوث

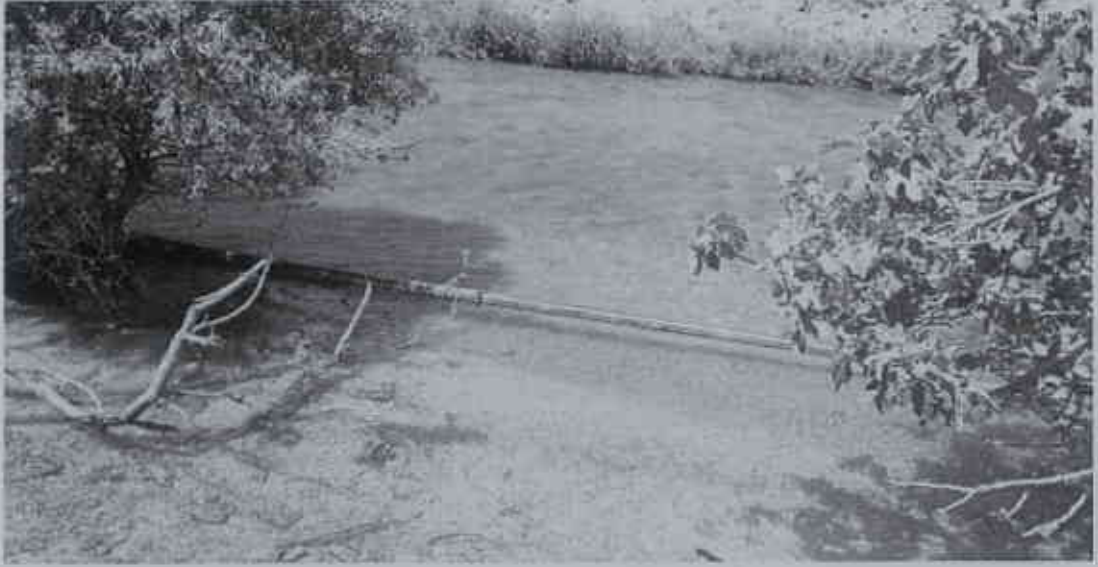
- يظهر القسطل عائنا على سطح مياه النهر في الكثير من النقاط.
- جرى تغذية الكثير من المؤسسات من مياه القسطل ولكن ليس جميعها.
- يمتد القسطل في مجرى نهر العاصي ضمن نطاق بلديتي الهرمل والشواغير؛
- نتيجة الاعتراضات على القسطل من بعض الناشطين على شبكات التواصل الاجتماعي تم ايقاف ضخ المياه للمؤسسات بواسطته.

القسطل عائما على وجه مياه النهر

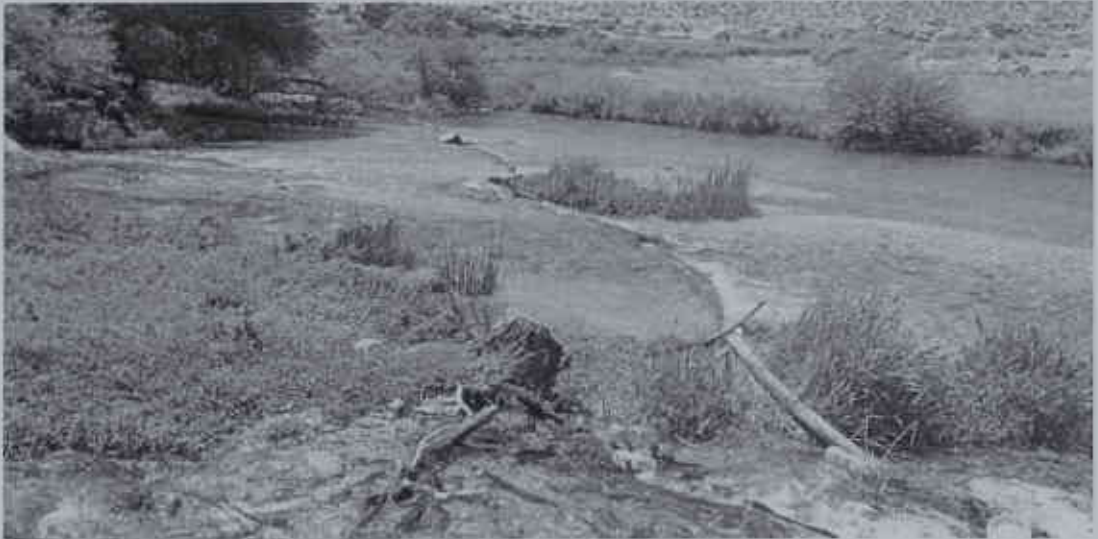
- تم الكشف بعلم نائب رئيس اتحاد بلديات الهرمل وبرفقة ممثل وكالة التخطيط والتنمية المهندس محمد الطشم وبسيارته الخاصة.
- ان فكرة المشروع ايجابية الى ان تنفيذه جاء سينا حيث ان بروز القسطل على وجه النهر في العديد من النقاط يشكل تشوها مناظريا للنهر كما يؤدي الى اعاقاة حركة المياه مما قد يؤدي الى تراكم لبعض المواد التي تلقى في مجرى النهر (اكياس، خز، الخ)؛ .
- ابرز ممثل وكالة التنمية والتخطيط بعض المراسلات بخصوص مشروع القسطل مع وزارات السياحة، الزراعة، الطاقة والمياه واتحاد بلديات الهرمل

التشوه المناظري لوجود القسطل و اعاقه انسياب المياه
