## تقرير كشف

**الموضوع:** تقرير الكشف الميداني على جزء من مجرى نهر العاصي ومجرى سيل نهر العاصي؛

**المرجع:** احالة اتحاد بلديات الهرمل رقم ٧٨/ب تاريخ ٢٠١٧/٤/١٩ والمسجلة في وزارة البيئة برقم ١٩٣٢/ب/٢٠١٧ تاريخ ٢٠١٧/٤/١٩.

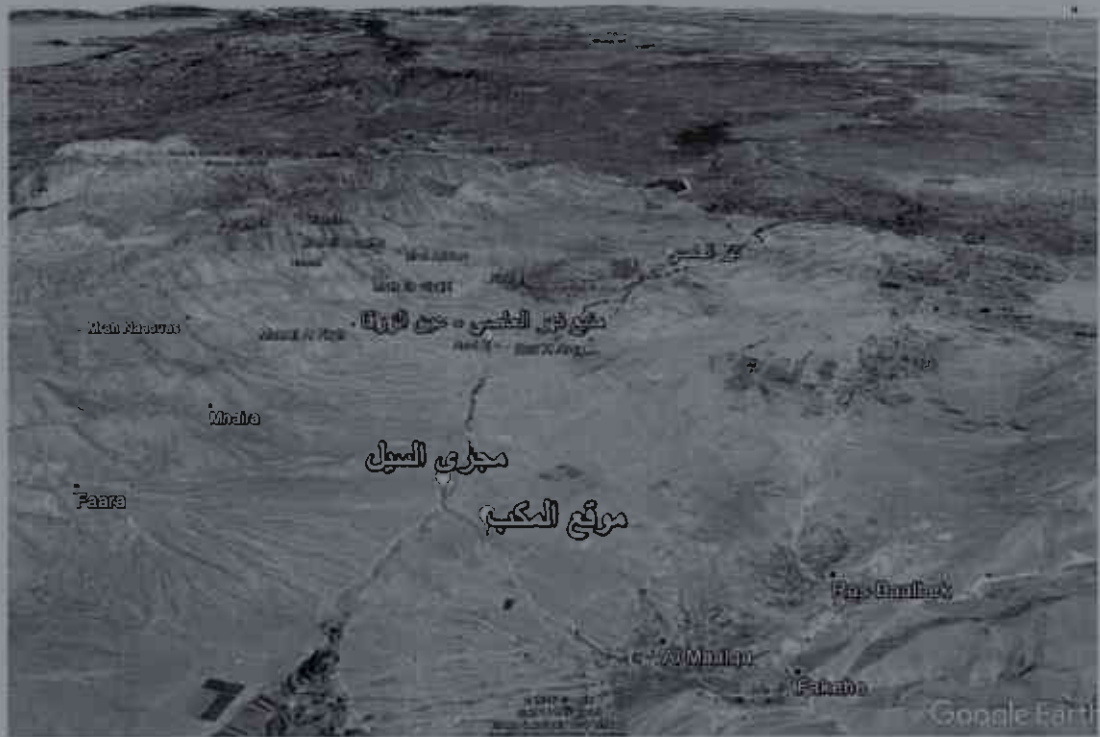
صورة ثلاثية الابعاد تبين موقع المكب ومجرى السيل وطبوغرافية المنطقة

- بيئة موقع المكب: اراض جرداء خالية من السكان والاشجار والنبات تشكل جزء من سهل البقاع وتقع عند اسفل السفح الشرقي لسلسلة جبل لبنان الغربية مقابل بلدة وادي فجرة تتحدر ارض الموقع بشكل بسيط باتجاه الغرب نحو وادي السيل الذي يبدأ من منطقة المقالع بين منطقتي الفاكهة وعرسال العقارين وينحدر غربا مروراً ببلدة الفاكهة وصولاً الى مجرى نهر العاصي (صورة جوية) وبشكل الموقع جزء من الحوض اللاقط المباشر والملاصق لوادي السيل الذي يصب مياهه عند حدوث السيل مباشرة في مجرى نهر العاصي عند نقطة

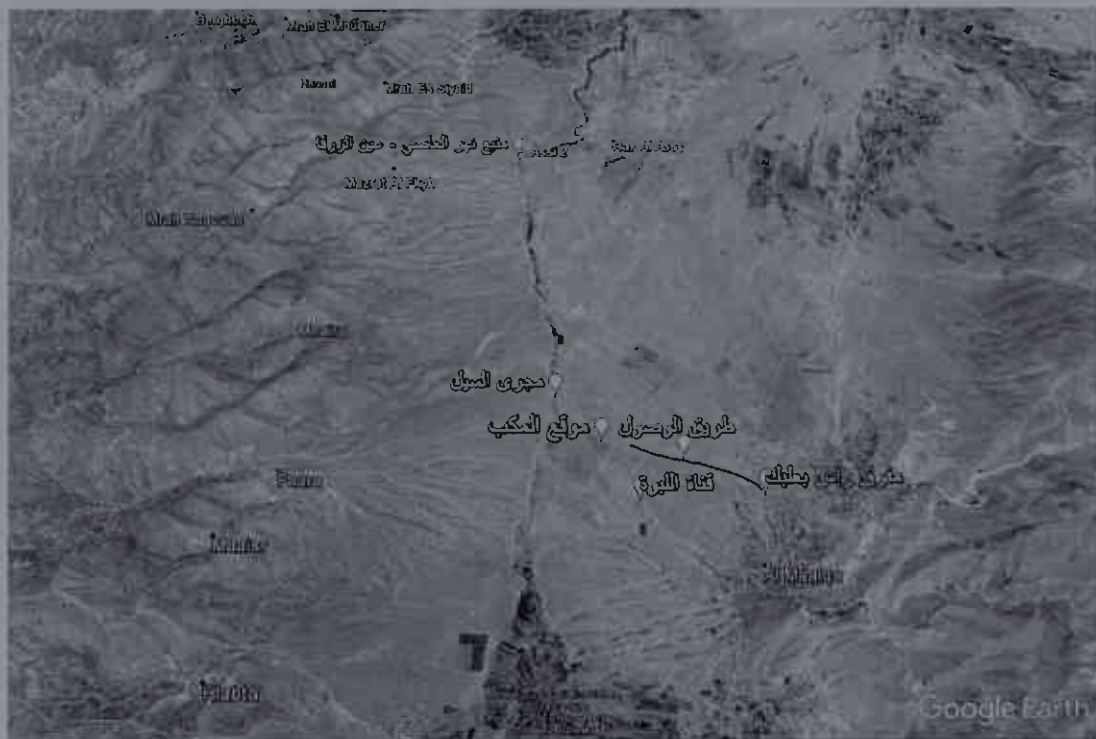
صورة جوية تبين طريق الوصول

- موقع المكب موجود على بعد حوالي خمسة كيلومترات غربي بلدة رأس بعلمك وحوالي ثلاثة كيلومترات غربي الطريق الدولية بعلمك- حمص تم الوصول من طريق متفرعة غربا من طريق بعلمك - الهرمل الرئيسية على بعد ٢٥٠ م شمالي مفرق بلدة رأس بعلمك (مرفق ربطا صورة جوية تبين الموقع وطريق الوصول اليه).

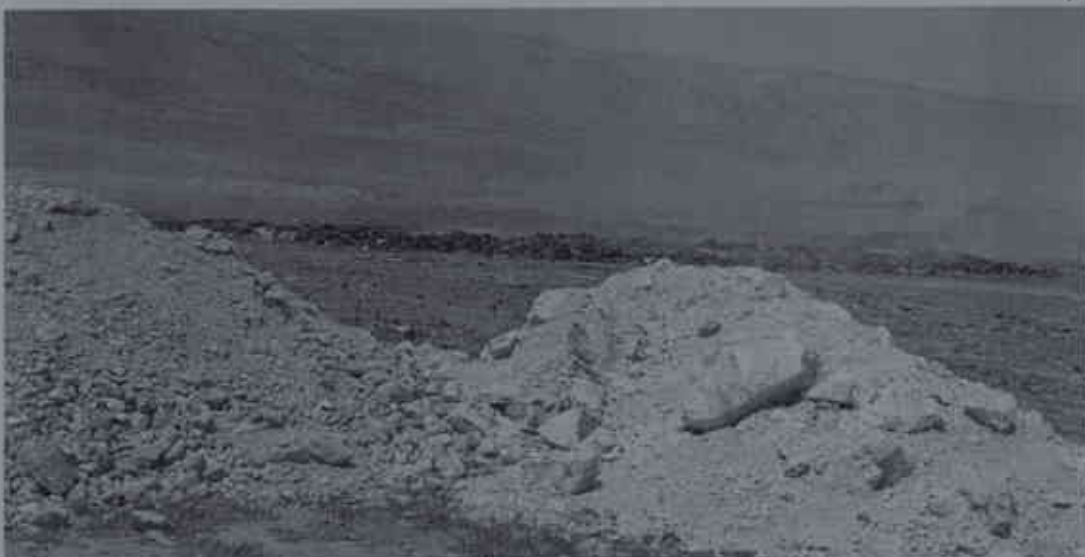
صورة للمكب اثناء الكشف

- جرى ويجري رمي النفايات المنزلية وغير المنزلية الصلبة في الموقع ومنذ اكثر من عشرين عاما بحسب افادات الاهالي ما شكل مكبا عشوائيا ضخما يمتد على مساحة تقارب الثلاثة عشر دونما. (صورة جوية)؛

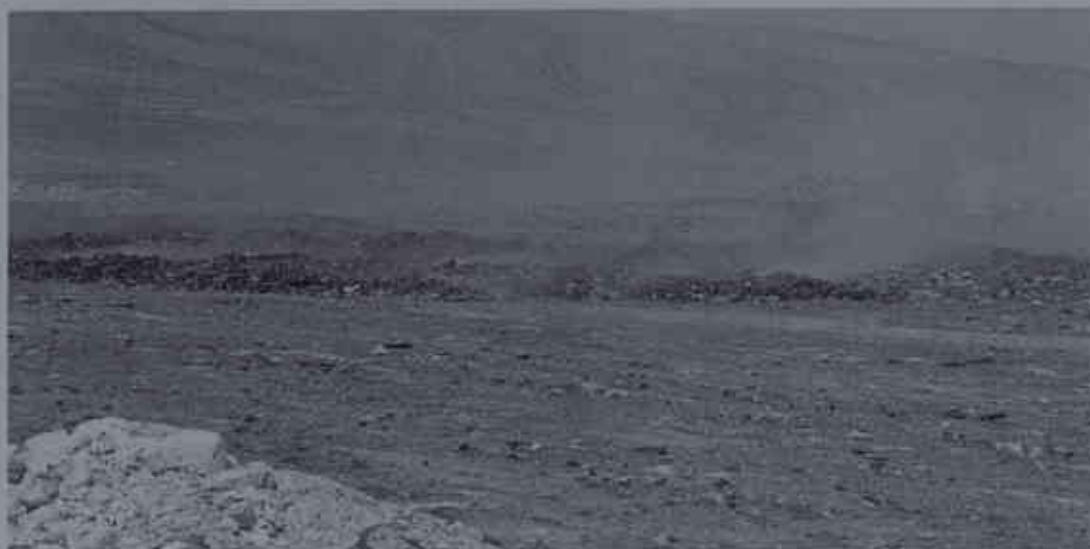
احراق النفايات

- يتم حرق النفايات التي يجري رميها في الموقع ما يتسبب بانبعاث الدخان الكثيف والروائح الكريهة وتلوث الهواء. (صور فوتوغرافية)؛
- جرى ويجري تفريغ المياه المبتذلة للحفر الصحية التي تنقلها الصهاريج من المنازل والمؤسسات الى الموقع ما يشكل بركا للمياه الداكنة والأسنة وتنبعث من المكان الروائح الكريهة والتي لا يمكن وصفها. (صور فوتوغرافية)؛

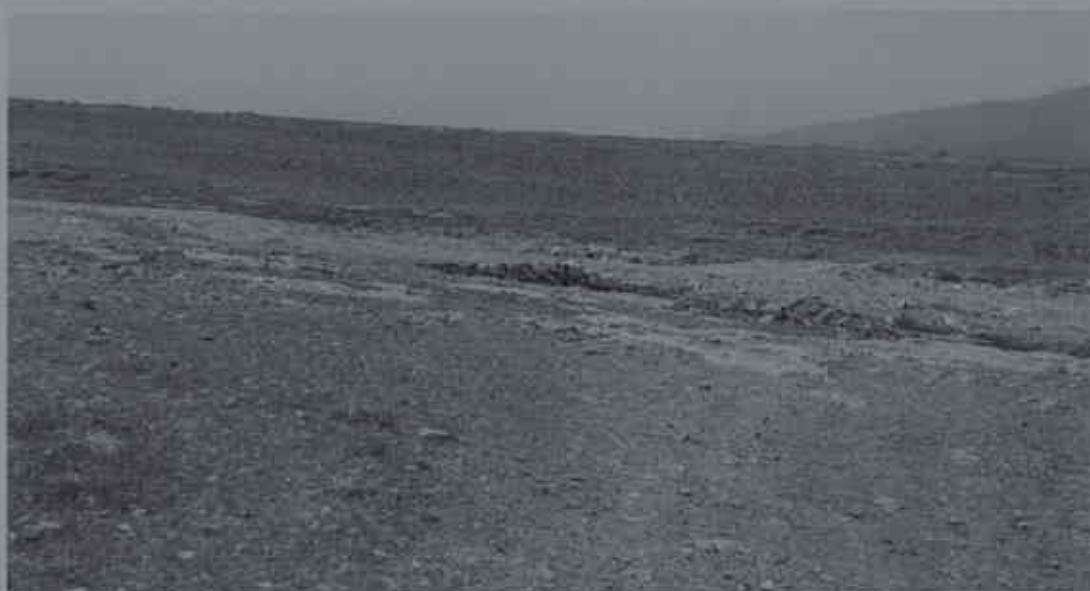
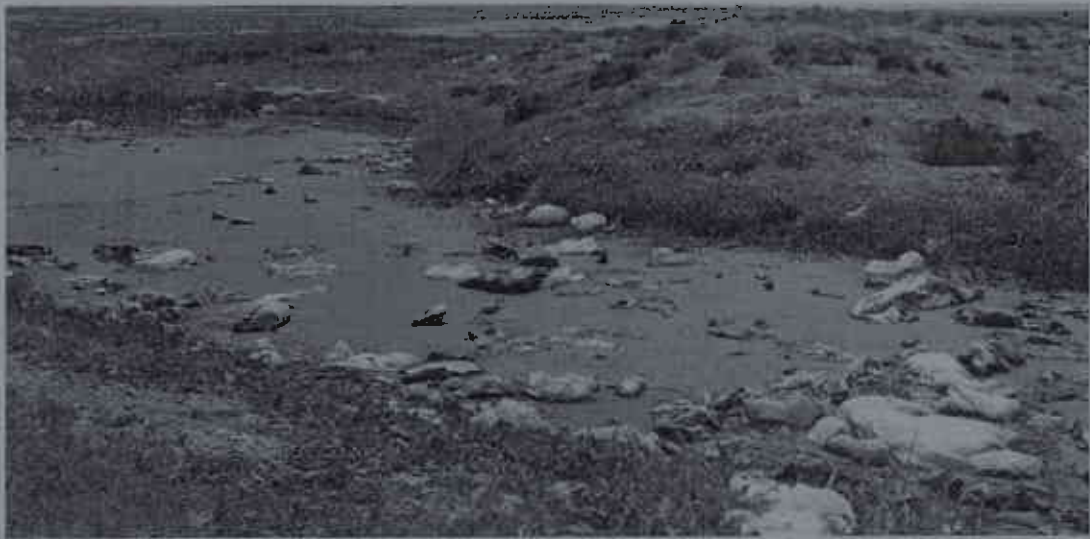
مكان تفريغ صهاريج المياه المبتدلة

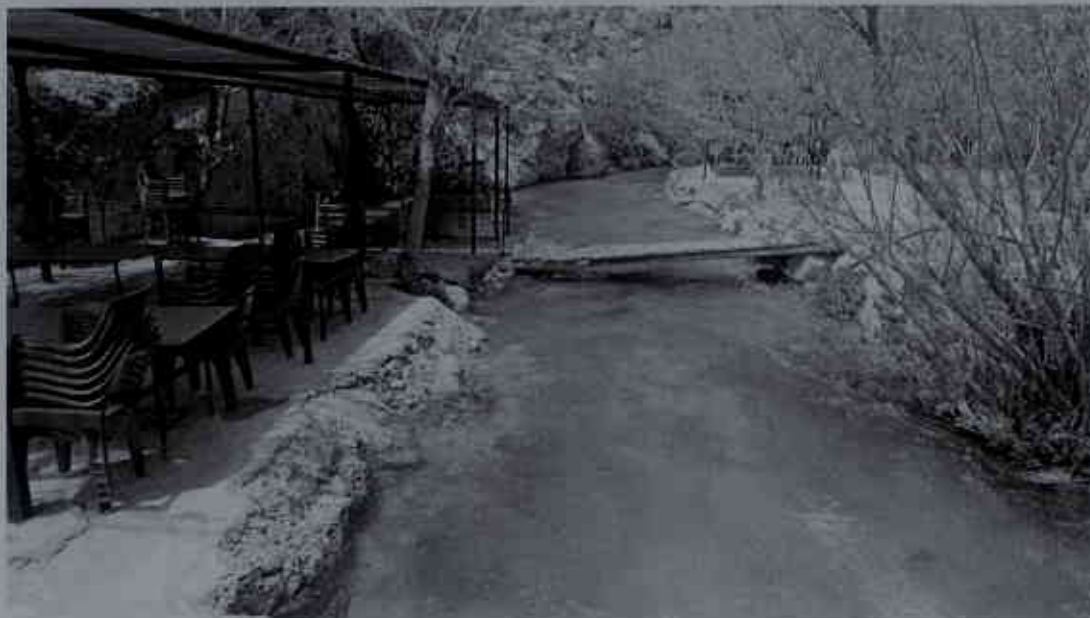
المؤسسات السياحية تعتدي على مجرى النهر وتشكل عامل تلوث

- المؤسسات السياحية العشوائية المنتشرة بكثافة على ضفاف النهر (مقاهي، مطاعم، منتزهات، مسابح...)
- احواض تربية الأسماك العشوائية
- اندية الرياضات المائية (كانوي، كاياك، رافتيغ...)
- الاعتداء على حرم النهر (ابنية، ارضفة، ...)

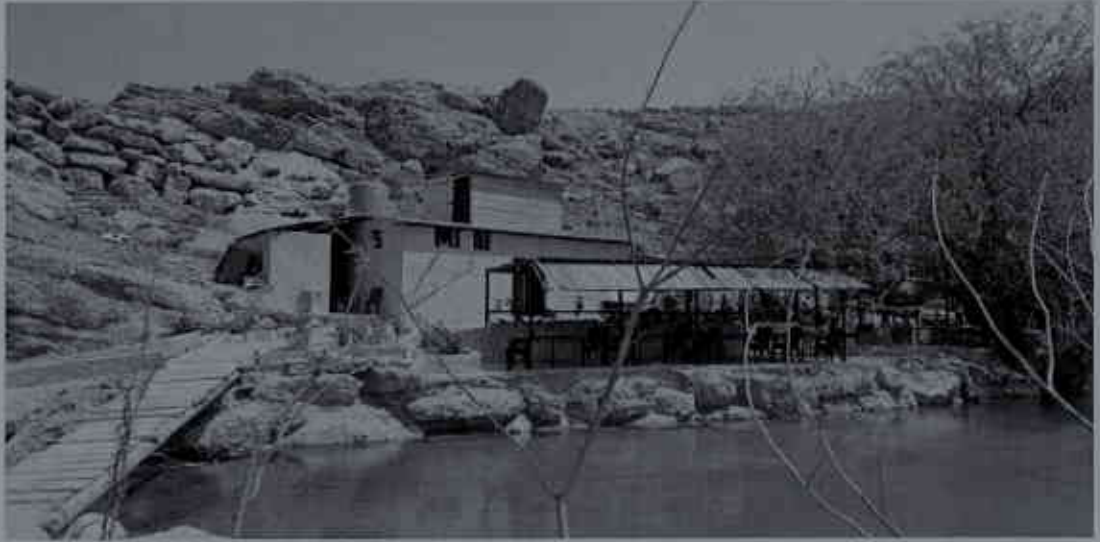
الابنية والمنشآت العشوائية في حرم النهر

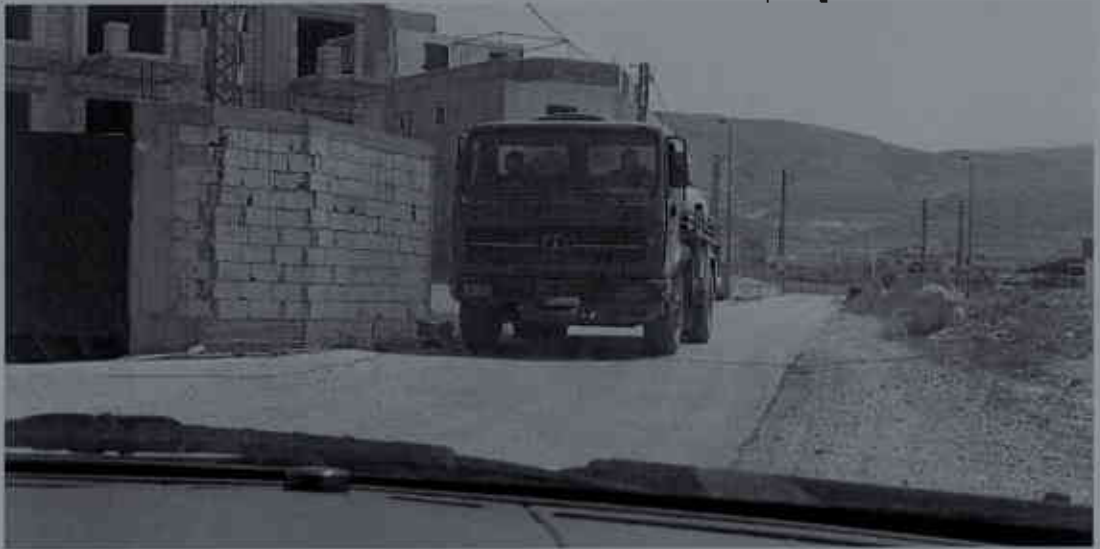
صهريج يتوجه الى المكب

- تم الكشف برفقة نائب رئيس اتحاد بلديات الهرمل و بسيارته الخاصة.
- اثناء عودتنا من المكب باتجاه الطريق الرئيسية صادفنا صهريج في طريقه الى الموقع لتفريغ حمولته من المياه المبتذلة في الموقع ولدى سؤاله عن من أعطاه الاذن بتفريغ الصهريج ابرز

لنا اذنا موقع و مختوم افاد انه صادر عن بلدية الفاكهة لتفريغ حفرة صحية لاحد المواطنين في منطقة الزيتون التابعة لبلدية الفاكهة.(صور فوتوغرافية)
