Barrage de Brissa

Rapport expertise Juillet 2019

Barrage de Brissa Rapport d'expertise

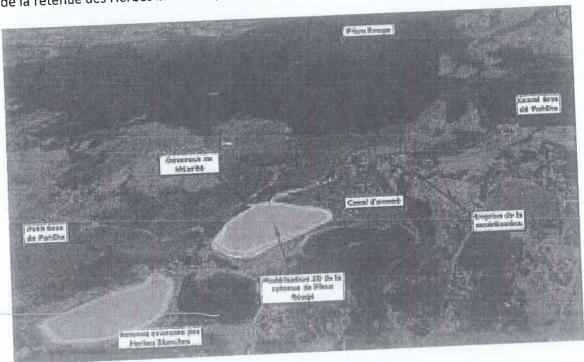
Nous présentons ci-dessous un ouvrage très similaire au barrage de Brissa qui a connu dès son premier remplissage des fuites importantes bien que le barrage et le réservoir ait été revêtu d'une membrane souple et d'un géotextile.

Le site est composé de matériaux similaire à celui à celui de Brissa (basalte, cendres) avec les calcaires karstiques en moins.

Les déformations ponctuelles au-dessus des failles ont entrainé rupture du géotextile et de la membrane.

Compte tenu de la défaillance originale de ce projet peu de documentation existe. J'ai eu la chance en 1981 de m'occuper du projet de Piton Rouge (en bleu) situe à proximité de la retenue des Herbes blanches (en vert)

Dans le milieu des années 70, une première retenue fut donc construite sur le site Malheureusement, pour des raisons techniques, notamment des problèmes de fuite, la retenue fut abandonnée en 1988. Les réparations successives n'ayant pas donné de résultat.
